10. קרינה בלתי מייננת

10.1 הקדמה

10.2 מדידות קרינה בלתי מייננת בתדרי רדיו (RF) ו/או בתדר רשת החשמל (ELF)

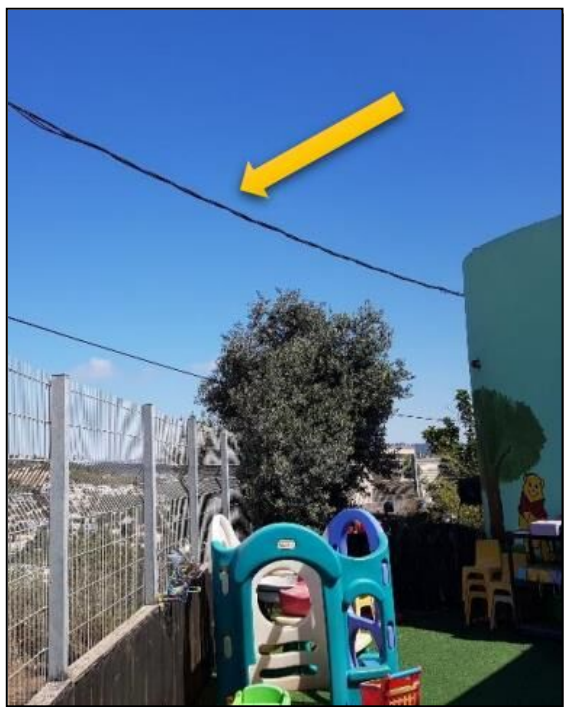
32. גן אלמסתכבל, דליית אלכרמל : כבל מתח נמוך עובר מעל לגדר הגן

- קווי הולכת חשמל עיליים הקרובים לקירות של חדרי עובדים, לגדר מבנה חינוך וחלק גם העוברים מעל גדרו או חצרו לדוגמה בית ספר יסודי "אלמסאר" א בדלית אל-כרמל, גן ילדים "דוכיפת" בקריית מוצקין, גן "אלמסתכבל" בדלית אל-כרמל, חדר עובדים (171) בבניין "היכל העירייה" של עיריית חיפה ועוד.
